美しい式番街

(No. 84, 平成 23 年 11 月 14 日)

コープ野村南流山式番街管理組合・保全専門委員会

階段室の面格子について

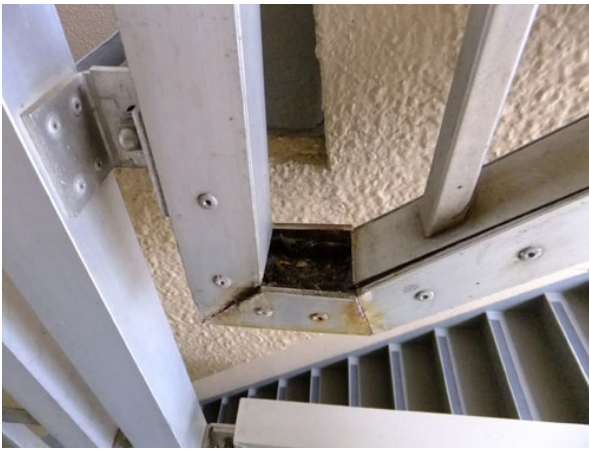
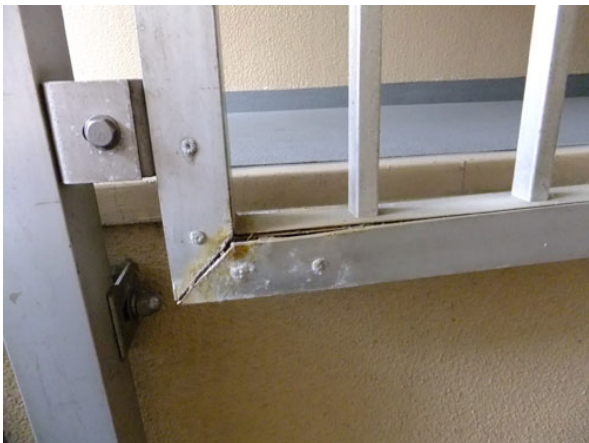
階段室の面格子の下部のアルミの枠が下の写真のように膨れたり、錆汁を発生しているものがあることから、第2回大規模修繕工事の中で調査を実施しました。

アルミの枠の膨れは内部の鋼材の錆の膨張圧によって生じたもので、全階段室の260面のうち、45面に膨れ、63面に鉄錆汁、そして129面にエフロ（アルミの白錆の進行したもの）がありました。異常の発生は低層階に多く認められますが、9階でも生じていることから「何階以上であれば大丈夫」とはいえない現状です。

面格子の下部の膨れ状態の例

当マンションとほぼ同時期に竣工のコープ野村南流山壱番街の階段室の面格子ではこのような現象は起きていないようですので、江戸川に近く、時々、壁面に結露を生じる当マンションの立地条件の影響と考えられます。

そこで第2回大規模修繕工事で当初、想定していなかった工事ですが、安全のために階段室の面格子の改修を実施することになりました。

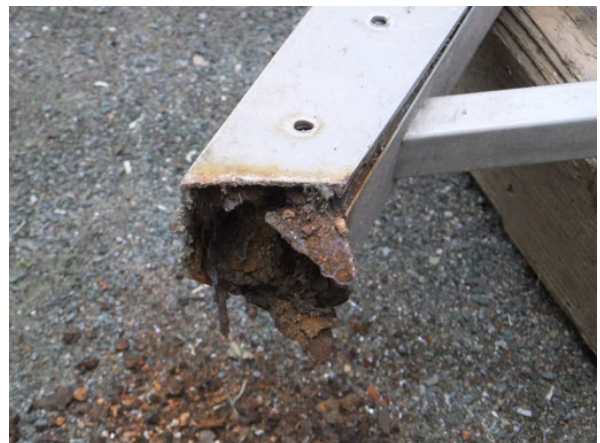
下部のアルミ部材の膨れた面格子を分解したところ、下の写真のように内部の固定用鋼材の錆の進行がひどく、全く強度のない状況であることが確認されました。この状態を放置すると他も同様の状態となり、階段を利用する人が誤って面格子側に倒れた時、面格子が体重を支えられず壊れて転落や壊れた格子の部材でひどい怪我をするおそれがあります。

錆で崩れてしまった内部の鋼材
