美しい式番街

(No. 49, 平成 18 年 3 月 6 日)

コープ野村南流山式番街管理組合・保全専門委員会

マンション内の防犯について

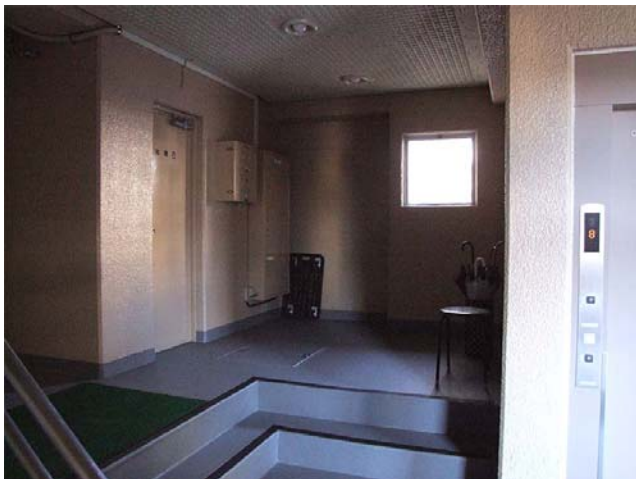
3) 1号棟の1階のエレベータホールの奥の部分が死角となります。以前、中学生らしい人物が寝ていたことがあり、時々、ゴミや吸殻が落ちている状態です。このため、死角とならないように壁を設けて人が隠れないようにする対策が必要です。(防災対策の項と関係)

1号棟エレベータホールの死角となる部分

防災倉庫の設置場所として壱番街と同様に屋外も考えられますが、江戸川河川近くで大地震に伴う地盤の液状化や風雨による倉庫の経年劣化する課題があります。一方、居住者が皆知っている場所に防災の道具があれば緊急時に素早い対応が可能になります。このような観点から防犯上課題の1号棟1階のエレベータ隣の空間は防災備品の保管に適しているといえます。
