美しい式番街

(No. 76, 平成 23 年 1 月 14 日)

コープ野村南流山式番街管理組合・保全専門委員会

第2回大規模修繕工事に関するアンケート結果の報告

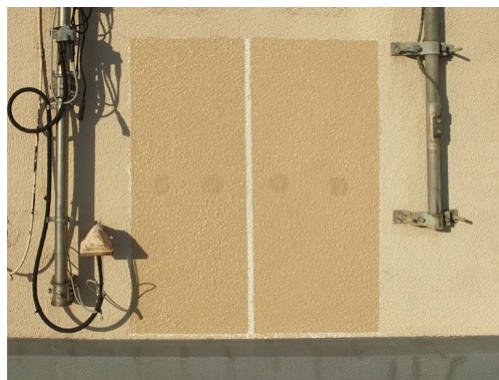
2010年実施の外壁塗装試験(塔屋)の写真。中央は1996年に塗装した色と同色を塗装したもので、周囲の塗装が劣化してチョーキングを生じ、色が薄いのがわかります。

[13] 当マンションは竣工当時、南流山壱番街と同じ白い外壁でした。1996年の規模修繕工事で塗装色のアンケートを行い、階段室の照明器具に対して階段室が暗くならないような現在の色となりました。なお、最初のページで紹介のように外壁塗装の経年劣化でチョーキングを生じて現在、白っぽくなっています。

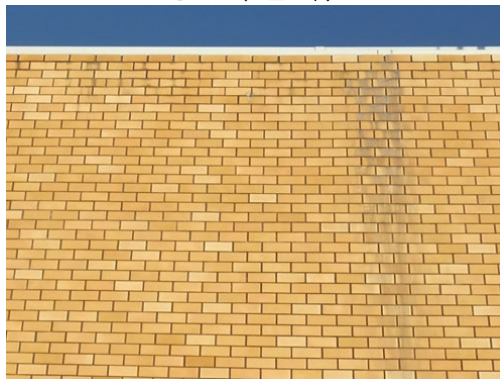
1996年の大規模修繕工事でタイル面に超低汚染型アクリルシリコン塗料仕上げしました。経年劣化で効果が薄れ、屋上防水の水切金物のジョイント部で汚垂れしています。

[14] 最初のページで紹介のようにタイル面の超低汚染型アクリルシリコン塗料の経年劣化で、屋上防水層の水切板のジョイント部からの汚垂れが付着しています。大規模修繕工事で防汚塗装を計画しています。

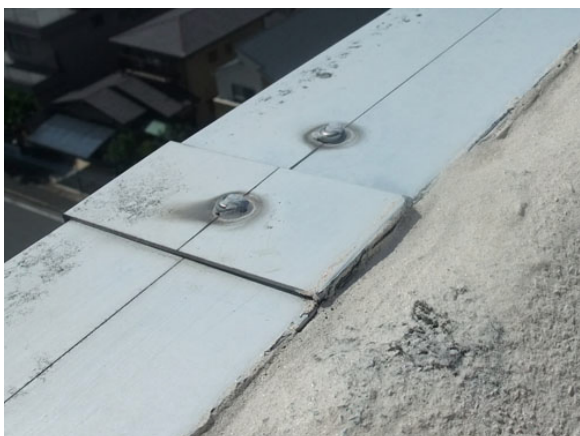
屋上防水の水切金物の補修について

屋上防水の防水層の内部に雨水が入らないように周囲に水切金物が取り付けられています。この水切金物を固定するビス頭のシーリング材が経年劣化で写真のように脱

落しているのが確認されました。そこで11月4、5日、この補修を行いました。
