美しい弐番街 (No.7, 平成8年5月20日)

コープ野村南流山弐番街管理組合 大規模修繕委員会

『大規模修繕工事』の工事内容について

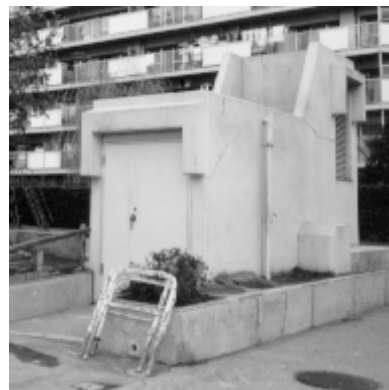
浄化槽ポンプ室の改修は、工事期間中、居住者の皆様がライオン公園の地下の浄化槽の跡を倉庫として利用できるため
のものです。浄化槽として使用中に薬品のガスや湿気により
入口扉や電灯設備のスイッチ等の腐食がかなり進んでいます。
このため、これらの交換を行います。そして現在、排気口か
ら雨が降り込むため、排気塔を設けて雨対策を行います。

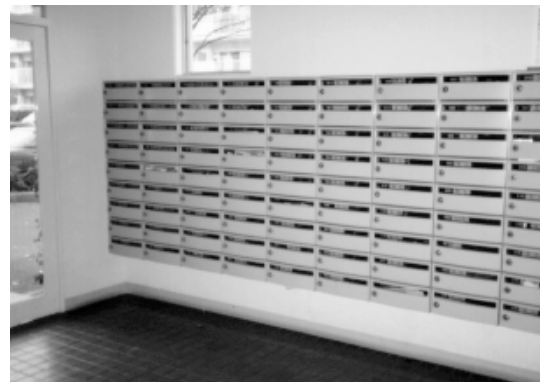
写真1 郵便受けの例（南流山壱番街）

現在の集合郵便受けは、住宅公団規格のものが付けられています。そして子供たちのいたずらのためか、扉が壊されり、痛みが目立っています。そこで高品質感のあるダイヤルロック錠付ステンレスポストに交換します。また、これに伴い従来のポストの並び順が住戸に対応していずわかりにくいことから、配列の変更を行います。

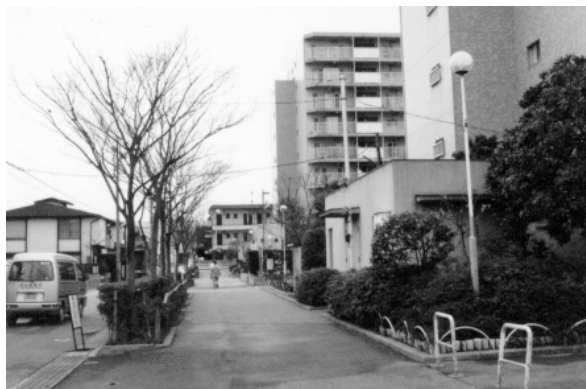
(9) 外構工事

当マンションの緑化に関する問題については、「美しい式番街（緑の号）」（No.1）で述べさせていただきました。緑化工事を一度に行うことは、予算面から不可能なことから、本工事では、駅から当マンションの動線（人の流れ）上にあり、その改善が資産価値向上に効果の高い東面の緑化工事を行います。ライオン公園の基礎のコンクリート部分にタイル貼りをを行い、美観を高め、また、現在の植栽を整理し、統一感がでるように緑を配置します。
