美しい式番街

(No. 58, 平成 20 年 3 月 10 日)

コープ野村南流山式番街管理組合・保全専門委員会

《3月2日の「給排水設備の改修工事」の説明会の概要を報告します》

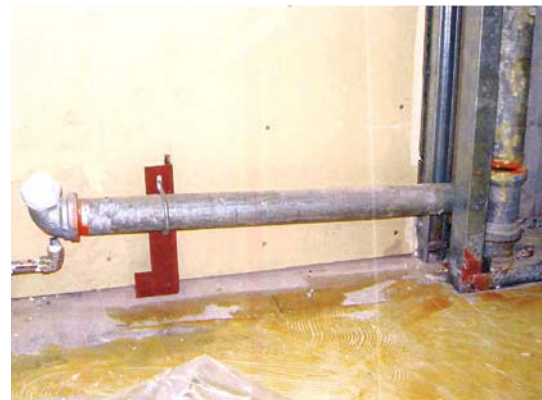
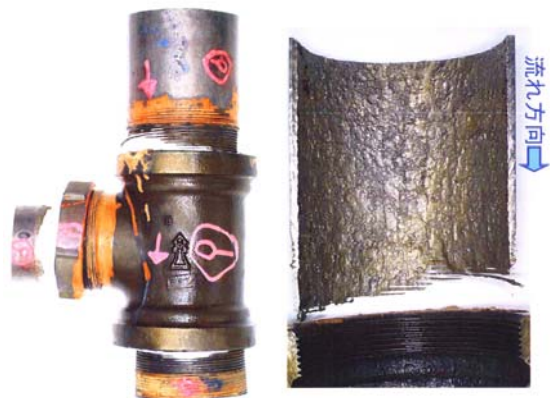
図 1 キッチン系統の排水管

- ・ 専有部（住居）の給水管は 1998 年に更生工事を実施した。内視鏡調査で管継手部にサビの発生が認められたが、現在のところ、問題となるレベルではない。
- ・ 図 1 の住居を通る共用部の縦排水管と専有部のキッチン横引き排水管の抜管検査の結果、キッチン系統の排水管の内面の腐食による減肉が進んでいる。漏水事故防止のために早急に改修工事が必要である。図 2 の浴室・洗面所系統の排水管はキッチン系統ほどではないが、やはり減肉が進んでいる。

【キッチンの配管図】

【流し台背面の排水管】

【減肉しネジ部が欠損した配管】

今回の調査診断の結果に基づき、長期修繕計画を見直し、2012年に予定していた排水設備の改修工事を2008年度に前倒します。そして2009年に予定の2回目の大規模修繕工事は、2005年実施の外壁コンクリート軒先部の爆裂・ひび割れ補修工事によって延期が可能で、資金計画もあり、2011年度に繰り下げることにしました。

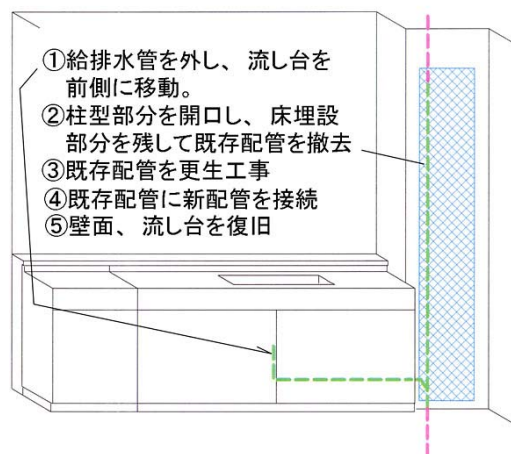
図3 キッチン排水管系統の改修工事

調査のためにキッチン系統の排水管のサンプルを採取する際、床のコンクリートと配管の間に充填されたモルタルが硬く、除去するのに大きな音と粉塵を発生させました。キッチン系統の排水管は更新（既存の配管を撤去して新しい配管を設備）とすることが望ましいですが、この騒音や粉塵から居住しながらの工事は困難と考えられ、配管を床の上下の部分で切断して更生工事

を行い、これに新しい配管（DVLP：排水用硬質塩化ビニルライニング鋼管。公共建築などで使用実績多）をDVLP用継手で接続することで計画します。図3に配管系統図、キッチン周囲の工事概要を示します。

【キッチン排水管系統図】

排水管改修工事の日数は4日間でそのうち2日間は日中の工事中、排水ができなくなります。また、図3、4に示すように1～9階までをまとめて工事する必要があるため、居住者の皆様に工事に合わせて在宅をお願いすることになります。給水管改修工事は1日間を予定しています。

A：住居の水周りのリフォーム工事は給排水設備改修工事（正式決定は4月の管理組合総会）が完了した後に行うのがよい。事情でそれ以前の工事となる場合、図3のように開口部を設けるため、流し台の配置が標準と異なったり壁面の仕上げをパネルとした場合など、別途工事費が発生したりする。詳細は管理組合に問い合わせを。

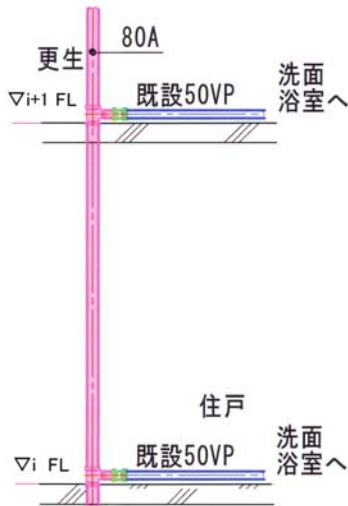
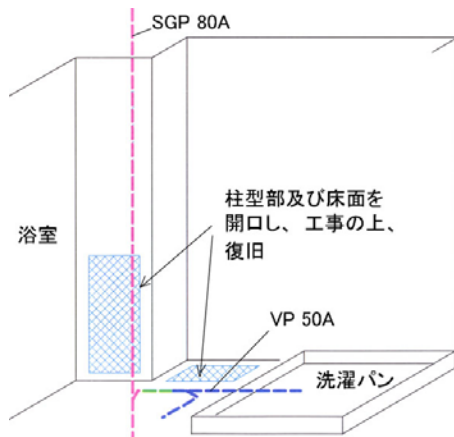
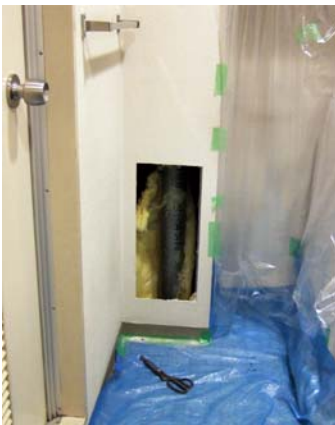
図4 浴室・洗面系統の排水管改修工事

浴室・洗面所系統の排水管は残存肉厚があるため、更生工事に対応します。なお、縦排水管はSGP（亜鉛メッキ鋼管）ですが、床下の配管はVP（塩ビ管）で、更生工事が必要な研磨工程に耐えられないため、SGPとVP管の接続部で一旦、配管を外して更生工事を行い、配管を復旧します。図4に系統図、工事のための開口を示します。

[浴室・洗面系統の排水管系統図]

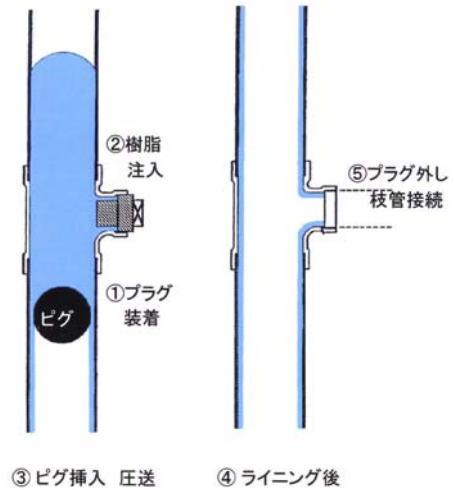
図5 更生工事の概念 (他マンション)

図5に更生工事の概念を示します。排水管を最下部で外し、内部の堆積物などを除去・研磨してライニング剤を注入してピグと呼ばれるものを圧送して管内壁面に塗膜を形成します。
