# 美しい式番街 (No. 62, 平成 20 年 9 月 22 日)

コープ野村南流山式番街管理組合・保全専門委員会

## 給排水設備改修工事、進行中

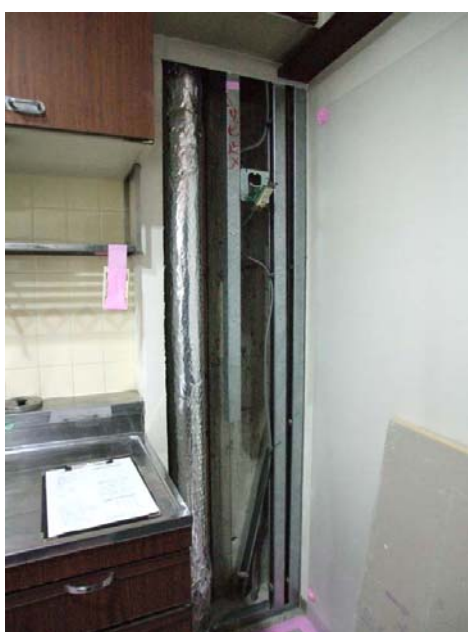
図1 キッチン流し台隣に開口

図1はキッチン系統排水管工事のために柱形の壁の石膏ボードに開口を設けた状態。

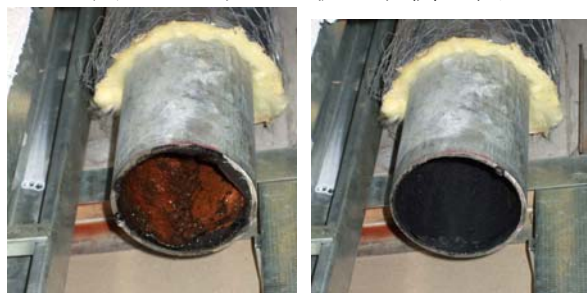
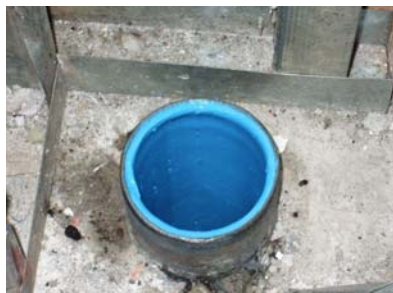
図2 更生工事の過程

[研磨前]

[研磨後]

[ライニング後]

図2はキッチン系統排水管の立管の更生工事の状況。5月に定期排水管洗浄を行いました。管内面には5mmほどの厚さに付着物が生じていました。その付着物と管の腐食して弱くなった部分を除去し、水色のライニング剤が塗布されています。

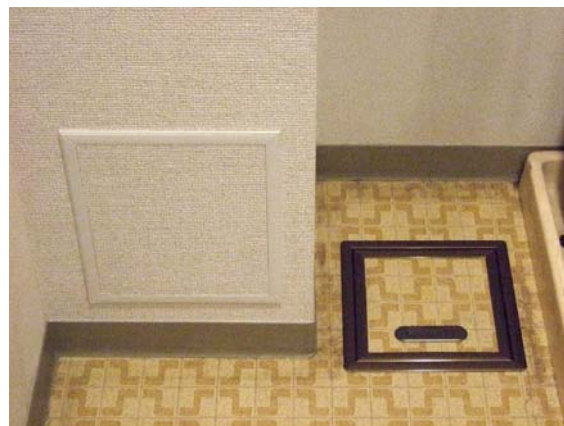
図3 洗面所に新設の点検口

図3は洗面・浴室系統の排水管工事の準備のために洗面所の壁と床に設けた点検口です。

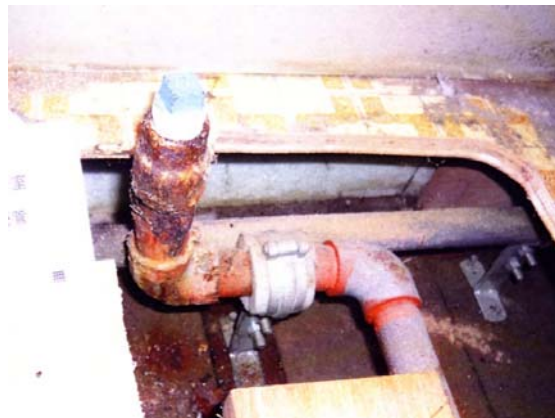
図4 洗面化粧台給水管の外面腐食の状況

7月にある住居で洗面化粧台下の給水管から外面腐食を原因とする漏水が発生しました。そこで本工事項目に洗面化粧台下の給水管の調査を追加しました。そして27戸調査の時点で9戸に外面腐食がありました。外面腐食のある給水管はその部分を交換し、外面腐食のない給水管は念のため、防錆塗装を塗り重ねています。

外面腐食の全く発生していないお宅と、外面腐食の発生しているお宅で2分され、外面腐食は配管周囲の雰囲気の原因ともなることから、洗面化粧台下に収納された塩素系洗剤等の腐食性の高いガスが原因となったことも考えられます。

調査の一環として、外面腐食発生が確認されたお宅につきましては工事の前にそのことをお伝えするとともに、洗面化粧台下に収納の物品についてヒアリングさせていただきますが、よろしく願います。

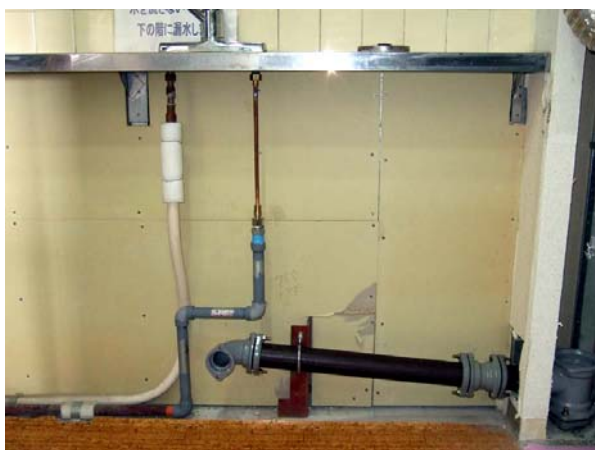
図5 キッチン流し台の給排水管工事

切な管材料などが使用されているものは、可能な範囲で是正を行っています。また、キッチン系統の横引き排水管は更新にあわせて管の途中にソケットを配置し、将来、流し台の更新を行う場合、そのソケット部分以降で工事ができるようにしています。
