美しい式番街

(No. 71, 平成 21 年 8 月 11 日)

コープ野村南流山式番街管理組合・保全専門委員会

リフォームに際してのお願い

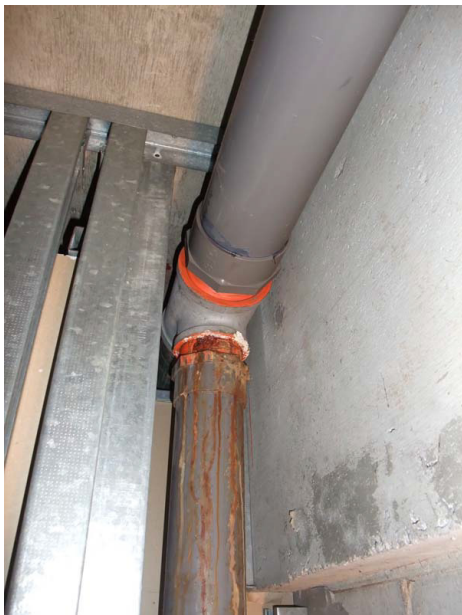
写真 9階のユニットバスのリフォームで見つかった通気管からの錆汁

第1回目のユニットバス集中リフォーム工事で9階のユニットバスを解体したところ、洗面・浴室系統の縦排水管と通気管の接続部分に写真のような漏水の跡が確認されました。原因は通気管側のT字継手と縦排水管を接続するソケット部が腐食して穴があき、排水管を流れる温水から発生した蒸気が結露して垂れたものと推定されます。

工事を担当する野村リビングサポートから連絡を受け、ユニットバスの組立て前に修理することができました。個別に業者を依頼してリフォームされ、同様の不具合が発見されましたら管理事務室にすぐご連絡ください。(共用部の修理費は管理組合負担)
