美しい式番街

(No. 63, 平成 20 年 10 月 21 日)

コープ野村南流山式番街管理組合・保全専門委員会

洗面所の床鳴りについて

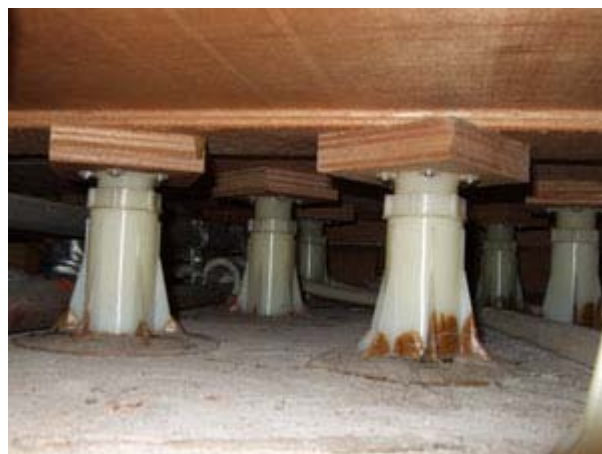
洗面所の浴室近くを歩くと床鳴りしたり、床のふわつき感が気になるお宅があると思います。床は上の写真のように合成樹脂製の支柱で支えられ、床のふわつき感は支柱の支持面が下がって床との間に隙間が生じることで、床鳴りは浴室入口手前の床を支える木製ブロックが乾燥収縮して隙間ができ、擦れることで発生するようです。洗面所床の支柱の配置を図面で確認し、ふわつく場所の近くの支柱に干渉しない位置に点検口を設け、そこから支柱の支持面の高さを調整したり、木製ブロックを接着剤で動かなくすることで改善できます。
